龙湾区永强塘河流域水生态系统综合治理项目

水土保持监测总结报告

建设单位：温州市龙湾区水利工程建设中心

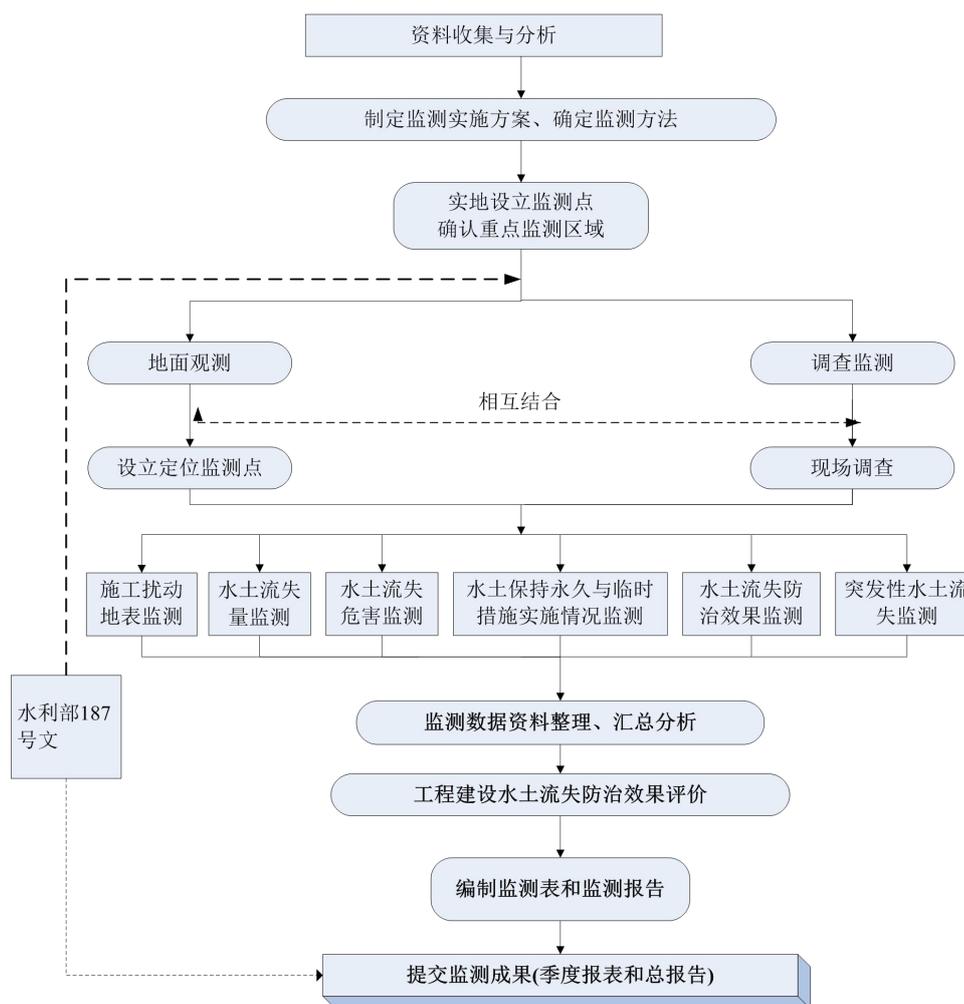
图 1-1 监测技术路线图

根据水利部行业标准《水土保持监测技术规程(SL277-2002)》，结合本项目工程的实际情况确定监测技术路线，监测技术路线图见图 1-1。

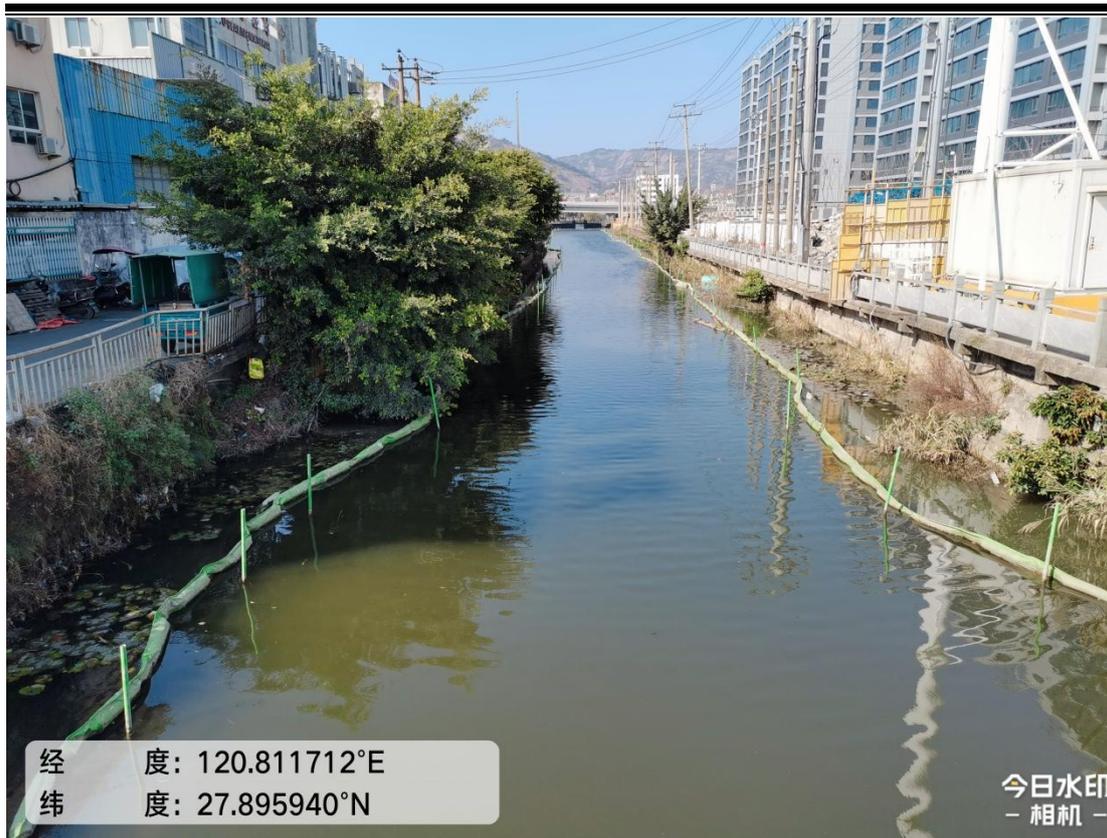
图 4-1 水土保持工程措施现状

项目实际实施的水土保持工程措施包括 I -河道工程防治区沉水植物覆土 0.29 万 m³。工程措施运行状态良好，能充分发挥其水土保持效益。

(2) 通过现场勘查，项目区已实施的工程措施整体实施情况良好，运行稳定，保存完整，无人为破坏迹象，能发挥良好的水土保持作用。

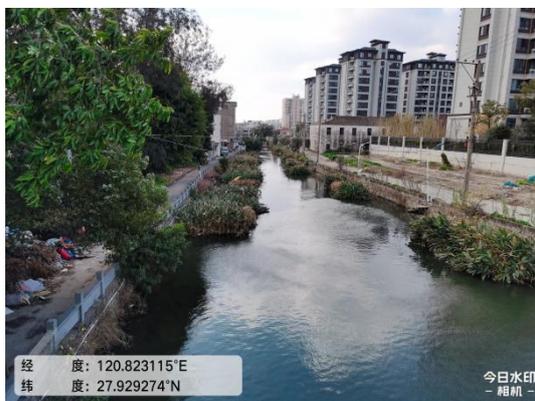
图 4-2 水土保持植物措施现状

项目实际实施的水土保持植物措施包括 I-河道工程防治区沉水植物 37505m²，挺水植物 13054m²，浮叶植物 1400m²；II-河泥荡公园防治区沉水植物 24208m²。植物措施运行状态良好，能充分发挥其水土保持效益。

(2) 场区植物措施已落实，水土保持效果良好，沉水植物和挺水植物相结合的绿化方式，不但能发挥保土保水的作用，还有景观美化效果；通过对项目区典型样地调查，植物成活率达 99%以上。
