温州市三溪片区瓯海中心南单元 F-01b 地块建设项目

# 水土保持监测总结报告

编制单位：温州华浔工程设计咨询有限公司

二〇二四年十二月

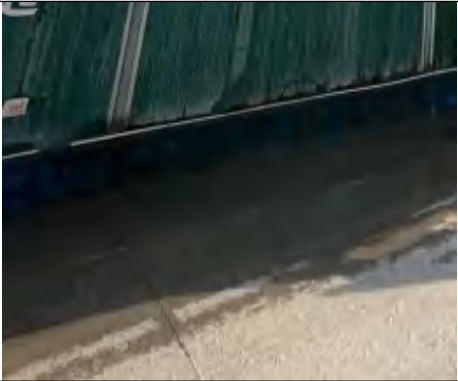
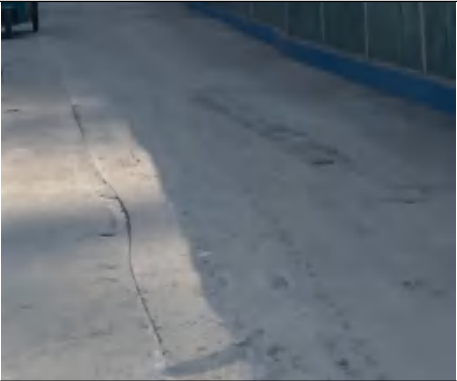
1、项目分两个标段进行施工，目前项目区内基本硬化，地基内有积水，及时排出积水；

| 整改前 | | 整改后 | |
|---|--|---|--|
| 2022.11（现场积水） | | 2022.11（对积水进行抽排） | |

| 时间 | 检查单位 | 检查意见 | 落实情况 | 备注 |
|---|---|---|---|---|
| 2022 年 11 月<br>17 日 | 温州市水利局 | 项目分两个标段进行施工，目前项目区内基本硬化，地基内有积水，及时排出积水； | 已对现场积水进行抽排 | |

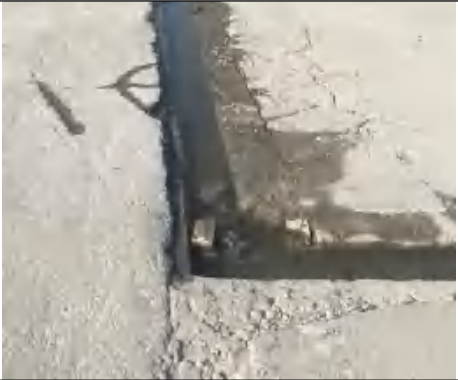
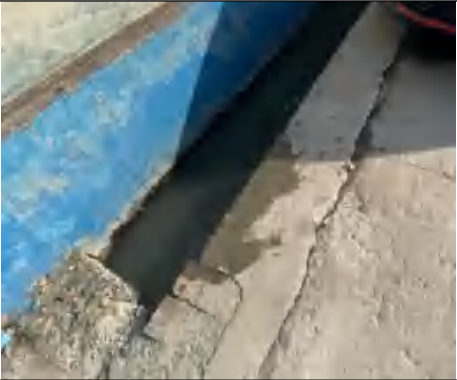
1、排水系统堵塞，请尽快疏通；

| 整改前 | | 整改后 | |
|---|--|---|--|
| 2023.10（排水沟堵塞） | | 2023.11（对排水沟进行清理） | |

| 时间 | 检查单位 | 检查意见 | 落实情况 | 备注 |
|---|---|---|---|---|
| 2023 年 10 月<br>17 日 | 温州市瓯海区水利局 | 排水系统堵塞，请尽快疏通； | 已对排水系统进行疏通、清理 | |

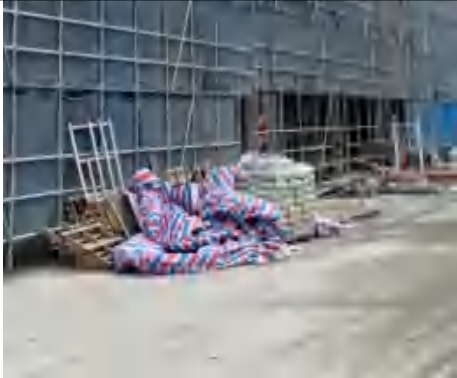
2、场地内临时堆料应及时清送，并加强苫盖。

| 2023.10（材料未苫盖） | 2023.11（对材料进行苫盖） |

| 时间 | 检查单位 | 检查意见 | 落实情况 | 备注 |
|---|---|---|---|---|
| | | 场地内临时堆料应及时清送，并加强苫盖。 | 已对现场临时堆料加强苫盖，并进行清送 | |

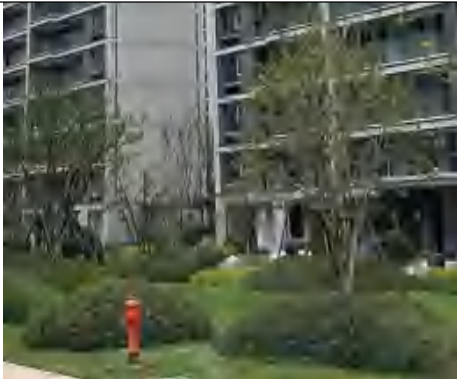
1、及时对植物措施进行防护；

| 2024.11（部分植物措施未防护） | 2024.12（对植物进行防护） |

| 时间 | 检查单位 | 检查意见 | 落实情况 | 备注 |
|---|---|---|---|---|
| 2024 年 11 月<br>25 日 | 温州市水利局 | 及时对植物措施进行防护； | 已对植物措施进行防护 | |

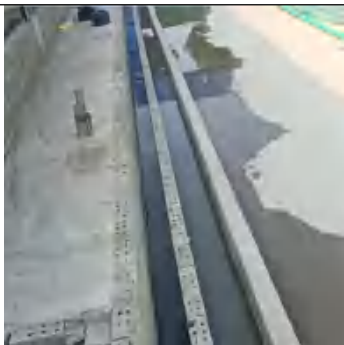
排水沟、沉沙池:选择项目排水沟作为监测点位,监测方法采用地面观测及调查监测,定期对排水沟淤积情况、破损情况进行监测。

| 编号 | 监测区域 | 监测方法 | 监测点 | 监测内容 | 监测影像 | 监测频次 |
|---|---|---|---|---|---|---|
| 1# | 排水出口 | 沉沙池法、调查监测 | 沉沙池 | 水土流失量 | | 施工期，至少每 1 个月监测一次，遇暴雨加测一次。 |

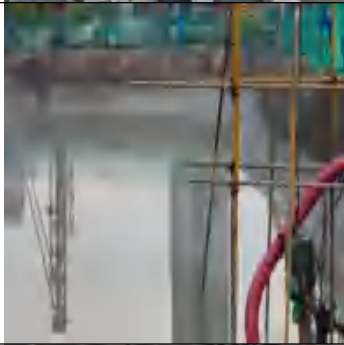
| 编号 | 监测区域 | 监测方法 | 监测点 | 监测内容 | 监测影像 | 监测频次 |
|---|---|---|---|---|---|---|
| 2# | 桩基础施工区 | 泥浆池法、调查监测 | 泥浆沉淀池 | 钻渣流失及防护情况 | | |

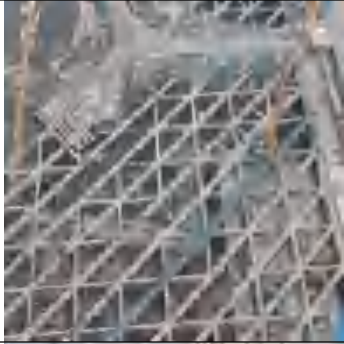
| 编号 | 监测区域 | 监测方法 | 监测点 | 监测内容 | 监测影像 | 监测频次 |
|---|---|---|---|---|---|---|
| 3# | 地下室施工区 | 调查监测 | 地下室基坑 | 基坑排水、边坡稳定 | | |

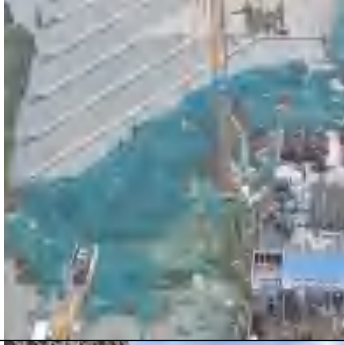
| 编号 | 监测区域 | 监测方法 | 监测点 | 监测内容 | 监测影像 | 监测频次 |
|---|---|---|---|---|---|---|
| 4# | 土石方周转场 | 调查监测 | 土石方周转场 | 余方流失及防护情况 | | |

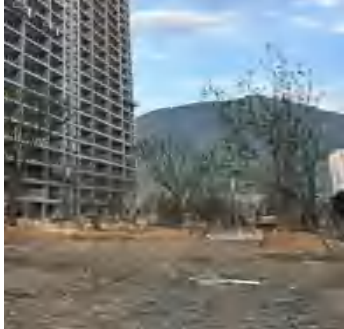
| 编号 | 监测区域 | 监测方法 | 监测点 | 监测内容 | 监测影像 | 监测频次 |
|---|---|---|---|---|---|---|
| 5# | 绿化区 | 植物样地 | 绿化区 | 植被生长发育情况 | | 2 月一次 |

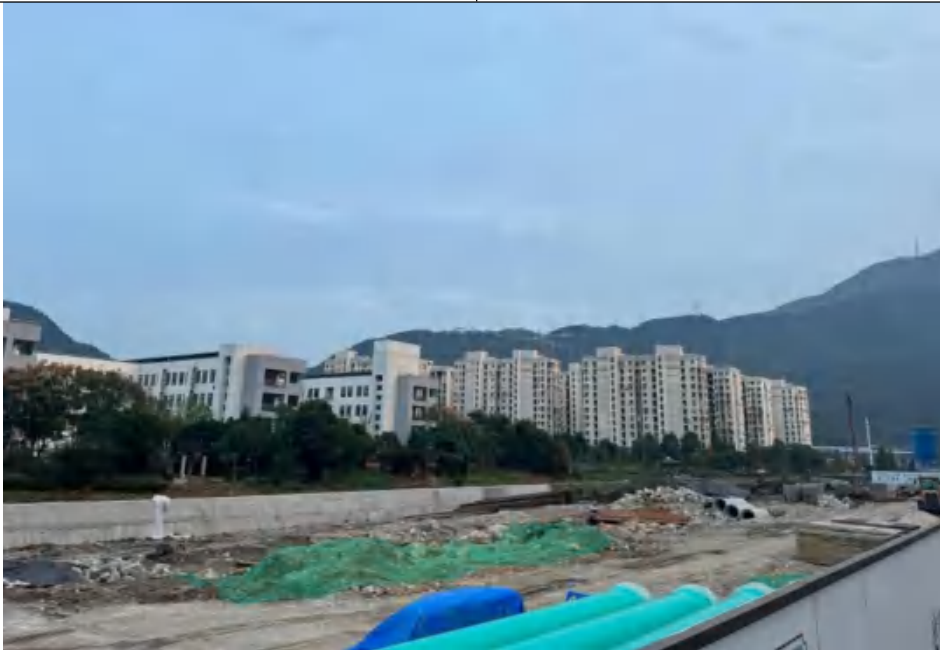
| 红线外临时占地现状（东四路，目前已开工，处于道路施工阶段） | |
